Habitação de Interesse Social no Centro
Histórico de São Luís - MA. Uma análise
Arquitetónica e Construtiva.

PROJETO APLICADO

Projeto Aplicado para obtenção do Grau de Mestre em Construções Cíveis

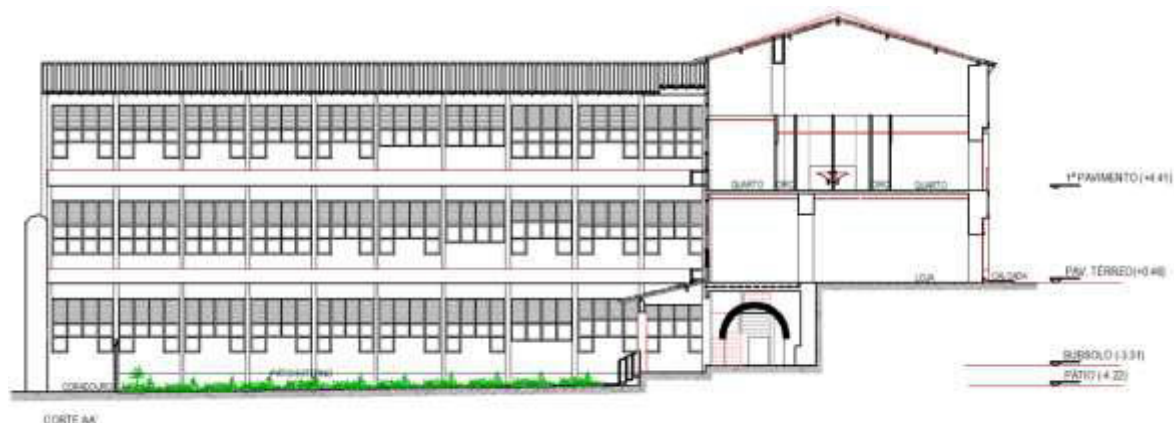
Figura 54. Rua da Estrela, n.º 350: elevação transversal, indicação dos desníveis. Subsolo abaixo do nível da rua e à 3,31m abaixo do pavimento térreo. Esquadrias e *shafts* de exaustão não são suficientes para circulação de ar nas unidades.

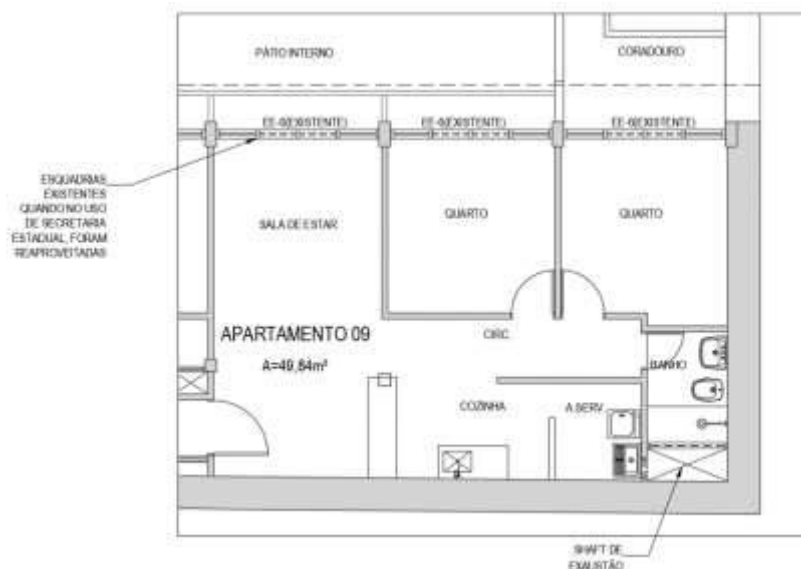
Figura 55. Rua da Estrela, n.º 350: planta baixa da unidade 09 localizada no subsolo. Esquadrias e *shafts* para exaustão não são suficientes para circulação de ar nas unidades.

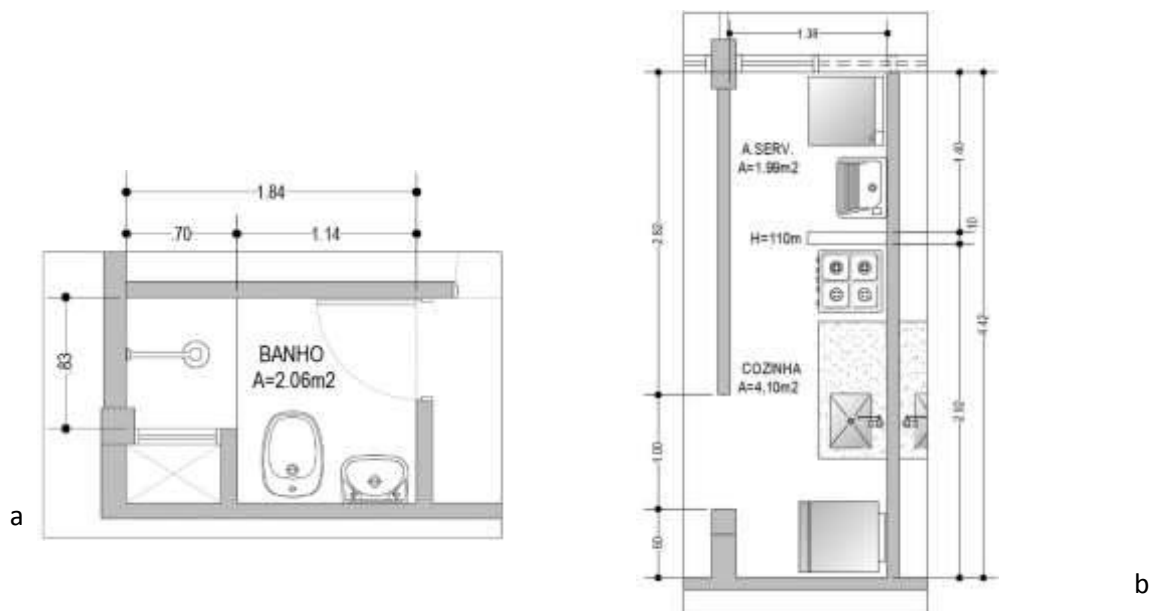
Figura 61. Rua da Estrela, n.º 350, Unidade 01 (subsolo). (a) Dimensões banheiro com *box* mal dimensionado (dimensões mínimas de 0,70 x 0,90m), reduzido devido a inserção do *shaft* de exaustão e chuveiro com difícil utilização. (b) Dimensões cozinha/área de serviço (largura mínima de 1,50m e área de mínima de 4,50m²).

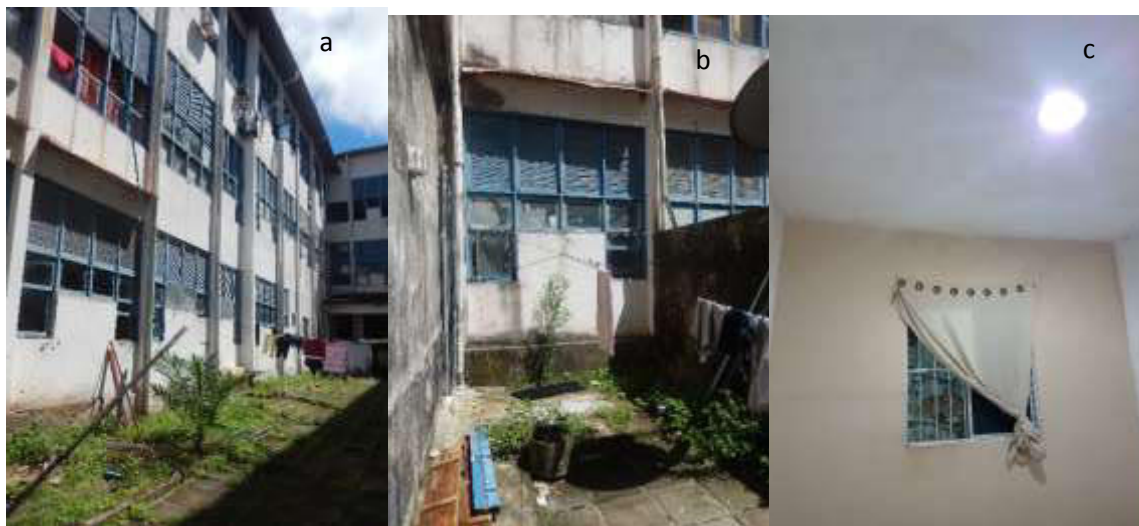
Todas as esquadrias voltadas para o pátio estão em péssimo estado de conservação, quebradas, empenadas, com partes faltantes, somado ao sistema de abrir é precário e o tipo de esquadria prejudica a ventilação e iluminação nessas unidades. Há alguns anos a unidade 01 no subsolo, teve toda sua esquadria externa deteriorada por cupins e o morador anterior diminuiu os vãos e substituiu por esquadrias em alumínio e vidro, pequenas e altas dificultando a ventilação da unidade, descaracterizando ainda mais a edificação e contrastando com as demais esquadrias existentes (ver Figura 67c).

Figura 67. Rua da Estrela, n.º 350. (a) (b) Vista fachada interna ala secundária onde concentram-se a maioria das unidades habitacionais (09), amostra do péssimo estado de conservação das esquadrias e do coradouro. (c) Janela modificada na unidade 01 no subsolo.
Fonte: (a) (b) (c) Autora, 2018.

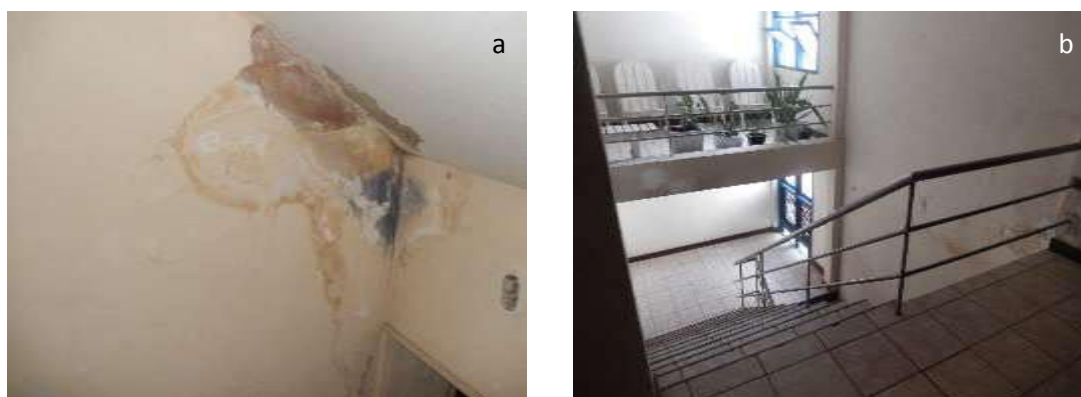
No geral o estado de conservação da edificação é bom, necessitando de pequenos reparos em sua estrutura e materiais de acabamento. Estava com sérios problemas de infiltração na cobertura, o que foi sanado após manutenção realizada em 2018, necessitando da retirada das manchas de umidade e recuperação da pintura em geral (paredes e forros);

Figura 68. Rua da Estrela, n.º 350: (a) Manchas de umidade em parede da escada, (b) Desgaste pintura e sujidades nas paredes das escadas.
Fonte: Autora, 2018.

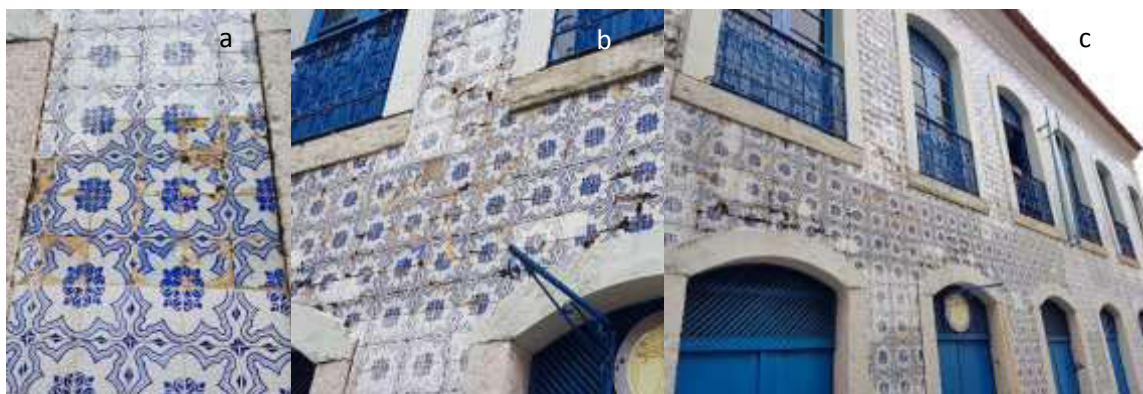
Figura 69. Rua da Estrela, n.º 350: (a) Detalhe de perda de vidro e diferença de tonalidade entre os azulejos originais e as complementações mais recentes. (b) Perda de vidro, sujidades, presença de microrganismos. (c) Vista geral do painel de azulejos da fachada e a diferença de tonalidades.

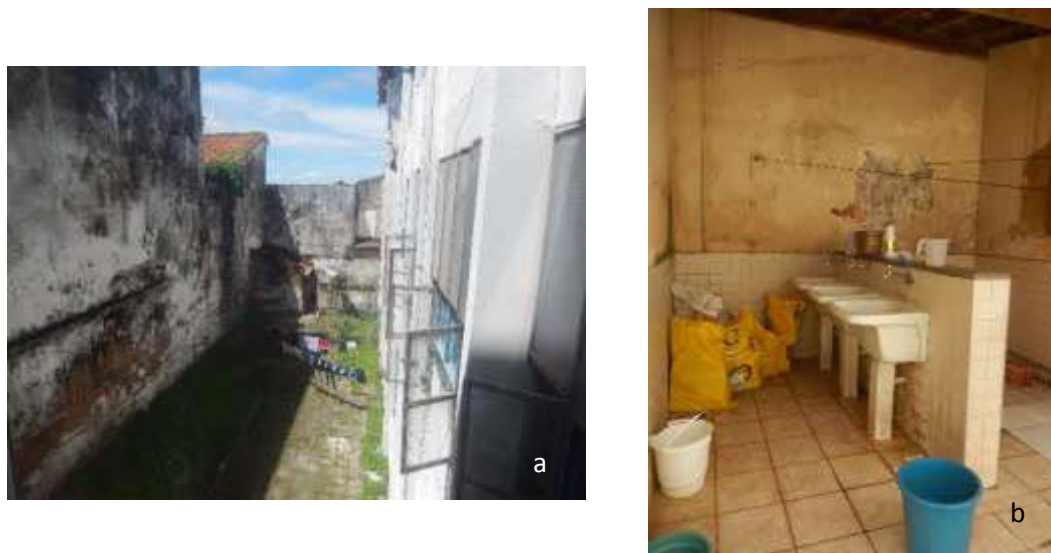
O pátio interno está muito deteriorado, com mato alto e acúmulo de materiais inservíveis (ver Figura 73a). O coradouro não é utilizado como deveria e os moradores utilizam o pátio para tal fim;

Figura 73. Rua da Estrela, n.º 350. (a) Vista do pátio interno. (b) Lavanderia.

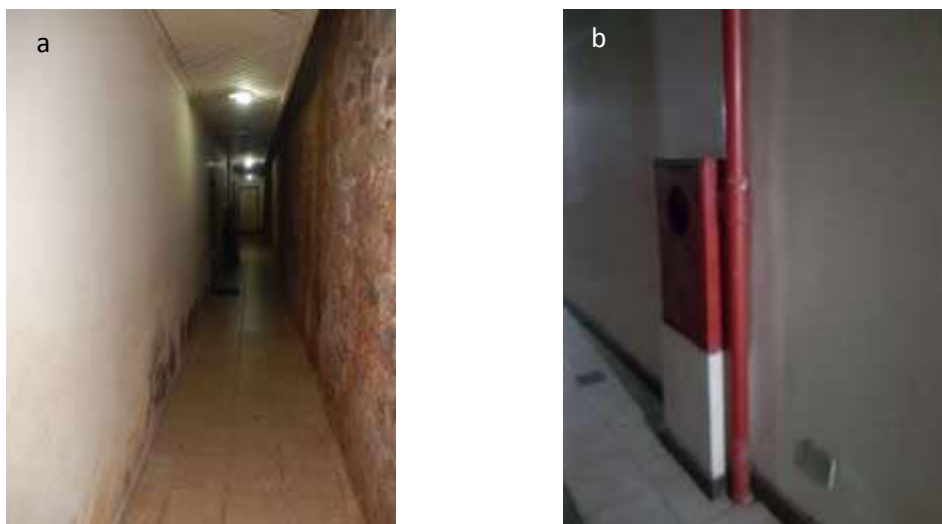
Figura 74. Rua da Estrela: n.º 350. (a) Circulação subsolo com umidades ascendentes. (b) Sistema de combate a incêndio.

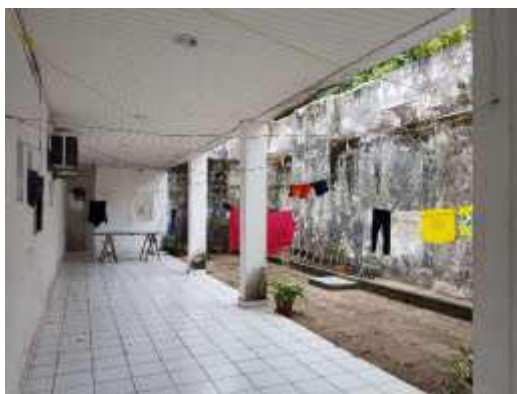
Figura 93. Rua da Palma, n.º 336. Vista pilares da varanda que receberam reforço estrutural.
Fonte: Autora, 2018.

Realizado reforço estrutural na área da varanda (circulação principal) com a inserção de três pilares e viga de concreto armado, bem como a inserção de vergas de concreto armado na recuperação de vãos deteriorados nas fachadas para estabilização da capacidade de carga (ver Figura 93 e 94).

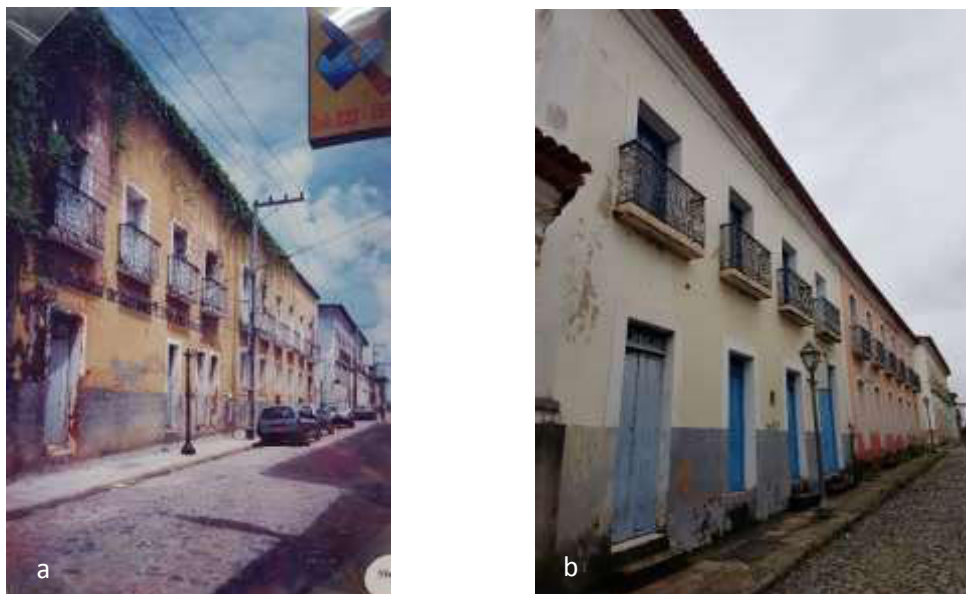
Figura 94. Rua da Palma, n.º 336. (a) Vista de fachada voltada para a Rua Direita descaracterizada, vãos vedados, vãos de janela, beiral descaracterizado, muitas vegetações. (b) Vista da fachada recuperada.

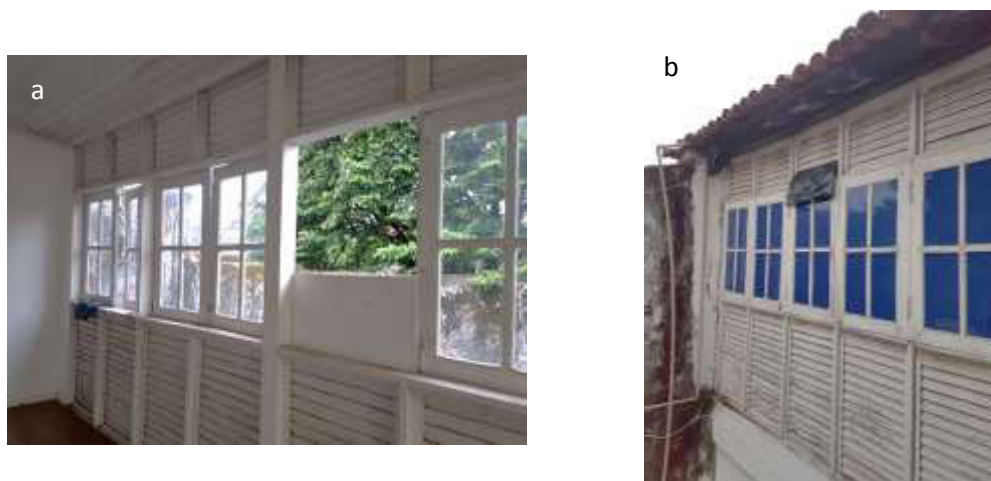
Figura 100. Rua da Palma, n.º 336. Fechamento das varandas no primeiro pavimento com esquadrias de madeira e vidro em péssimo estado de conservação: (a) Varanda comum do primeiro pavimento. (b) Vista externa da varanda na unidade 01.

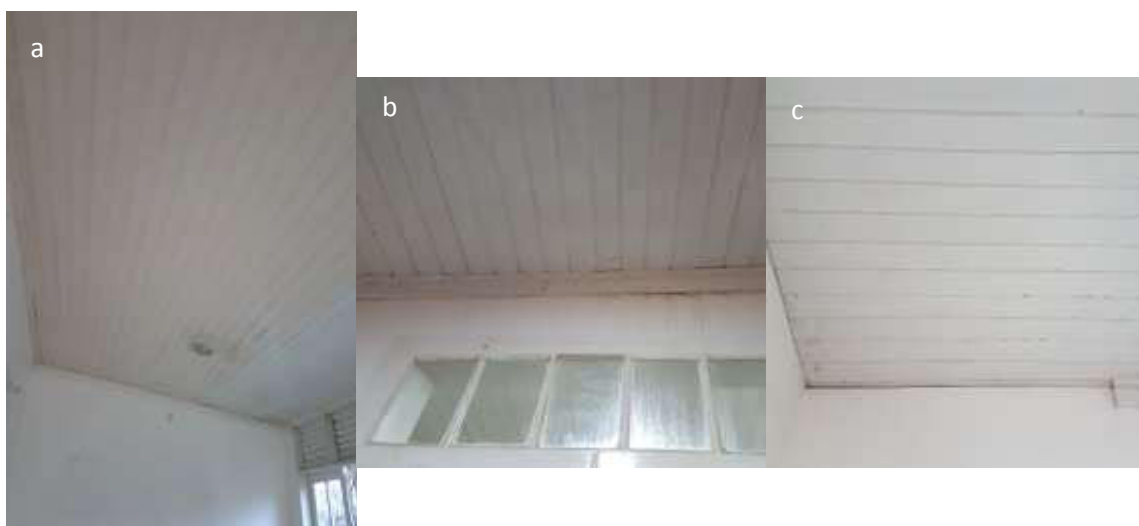
A edificação apresenta sinais de desgaste em seus elementos construtivos, devido à falta de manutenção e conservação. O problema maior enfrentado atualmente pelos moradores, perceptíveis essa época do ano com o início do período de chuvas (janeiro a julho), está nas diversas falhas na cobertura, com telhas quebradas, manta térmica deteriorada e presença de cupim. Em um ponto da varanda, dependendo da intensidade da chuva, moradores relatam que chove dentro do prédio, deteriorando parte da edificação e colocando em risco a vida dos que ali vivem (ver Figura 101a). Nas duas unidades visitadas, foi relatado a presença de goteiras, sendo que a unidade 01 é a mais prejudicada, onde todos os cômodos apresentam infiltrações, causando desgaste nos forros, paredes, assoalho, móveis (ver Figuras 101b e 101c). Os moradores não têm condições de arcar com a recuperação da cobertura e constantemente acionam o governo estadual para que tomem alguma providência, mas até o momento nada foi feito.

Figura 101. Rua da Palma, n.º 336. (a) Manchas de infiltração forro da varanda do primeiro pavimento. (b) Rodaforro danificado e manchas de infiltração em forro da unidade 01. (c) Perda de rodaforro na unidade 01.

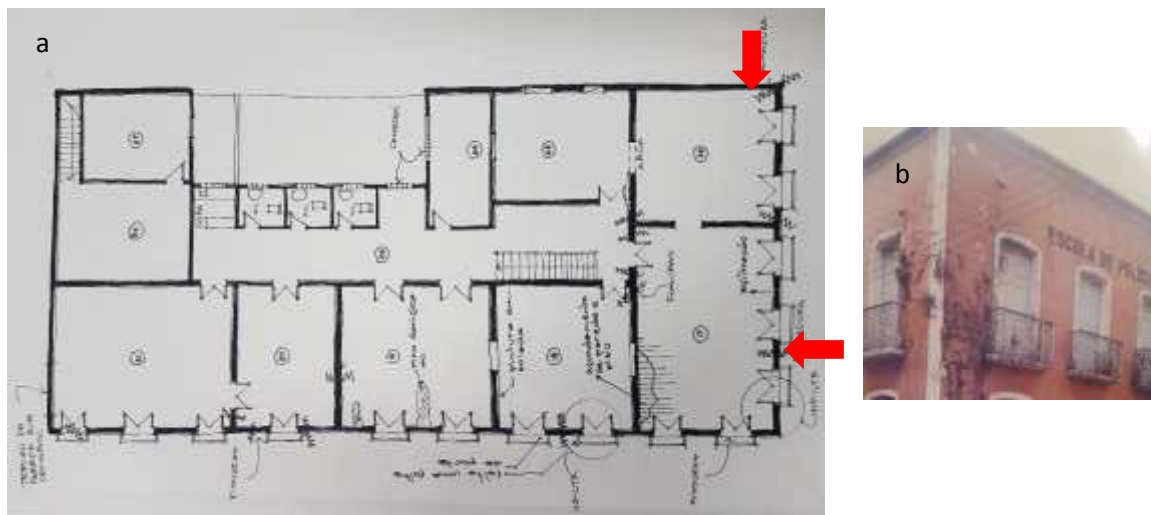
E em todas, o estado de abandono e a falta de manutenção e conservação só acelerava a degradação do mesmo. Imóvel mal conservado com risco de desabamento, proliferação de vegetação em vários cômodos e na cobertura. Fora reiterado as solicitações ao Governo do Estado, proprietário do imóvel quanto a recuperação da cobertura, erradicação das vegetações, recuperação de forros, assoalhos e esquadrias (portas e janelas), estabilização e consolidação de toda a edificação. Entretanto nada foi realizado até a intervenção com as obras para reabilitação iniciadas no final de 2001.

Figura 102. Rua da Palma, n.º 336. (a) Croqui do primeiro pavimento realizado em vistoria técnica pelo IPHAN em 1995. (b) Detalhe de rachadura em 1996.

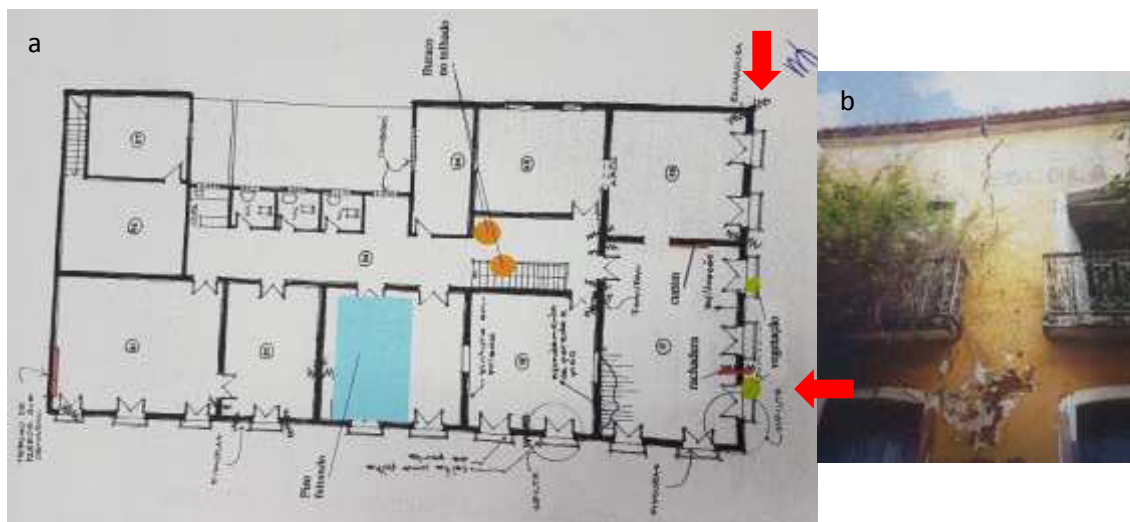
Figura 103. Rua da Palma, n.º 336. (a) Croqui do primeiro pavimento realizado em vistoria técnica pelo IPHAN em 2001. (b) Detalhe da rachadura em 2001.

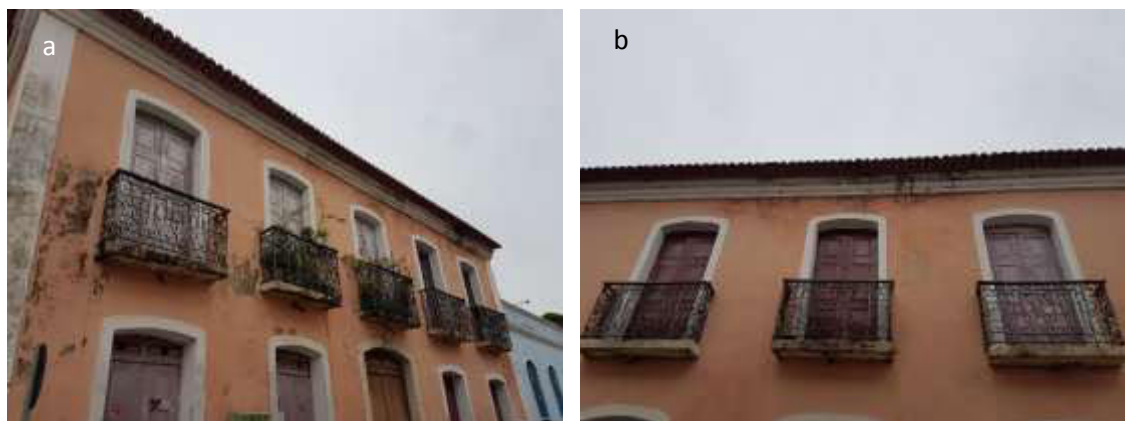
A pintura de toda edificação está desgastada e com sujidades devido à ação de intempéries principalmente chuva e sol. Nas fachadas é mais perceptível esse desgaste, com infiltrações provenientes do beiral, presença de microrganismos devido ao acúmulo de água nas paredes, cimalha, balcões, perda da camada pictórica das paredes e portas, umidade ascendente em todo perímetro das duas fachadas. Como se pode perceber todos os danos são em decorrência do acúmulo de águas pluviais devido à falta de manutenção, e principalmente da deterioração da cobertura (ver Figuras 106a, 106b e 107a); Percebe-se também a presença de umidade ascendente e vegetações ao longo das bases das paredes da fachada e calçadas, demonstrando o abandono das salas comerciais do pavimento térreo e a inércia dos moradores (ver Figura 107b).

Figura 106. Rua da Palma, n.º 336. Presença de muitas infiltrações e sujidades em decorrência do acúmulo de águas pluviais devido à falta de manutenção: (a) Vista da fachada da Rua da Palma. (b) Janelas rasgadas e balcões sacados na fachada voltada para Rua Direita.

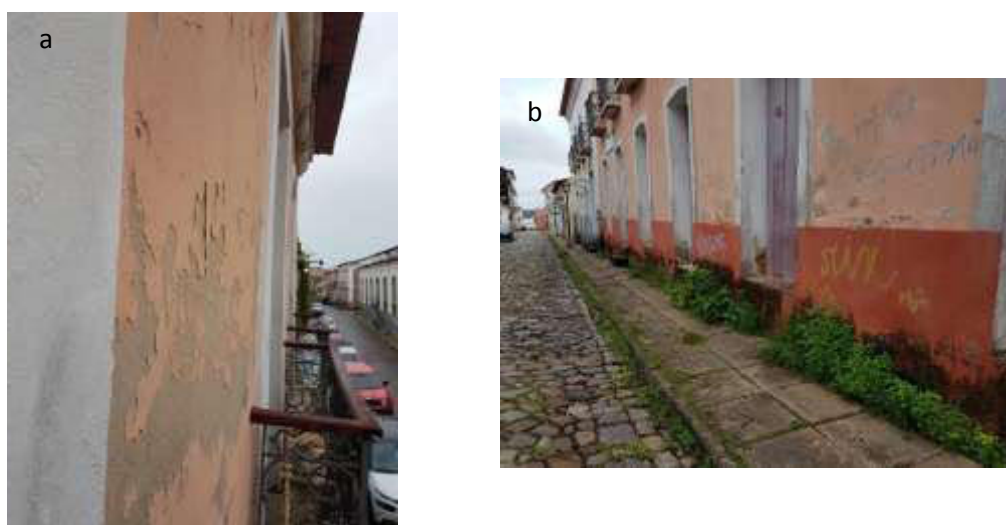
Figura 107. Rua da Palma, n.º 336. Presença de muitas infiltrações e sujidades em decorrência do acúmulo de águas pluviais devido à falta de manutenção: (a) Detalhe de camada pictórica desgastada na fachada da Rua da Palma. (b) Presença de vegetações ao longo de todas as bases das fachadas.
